Tests HDPE touw pompzuigertjes

1. Introductie

1.1 Doel

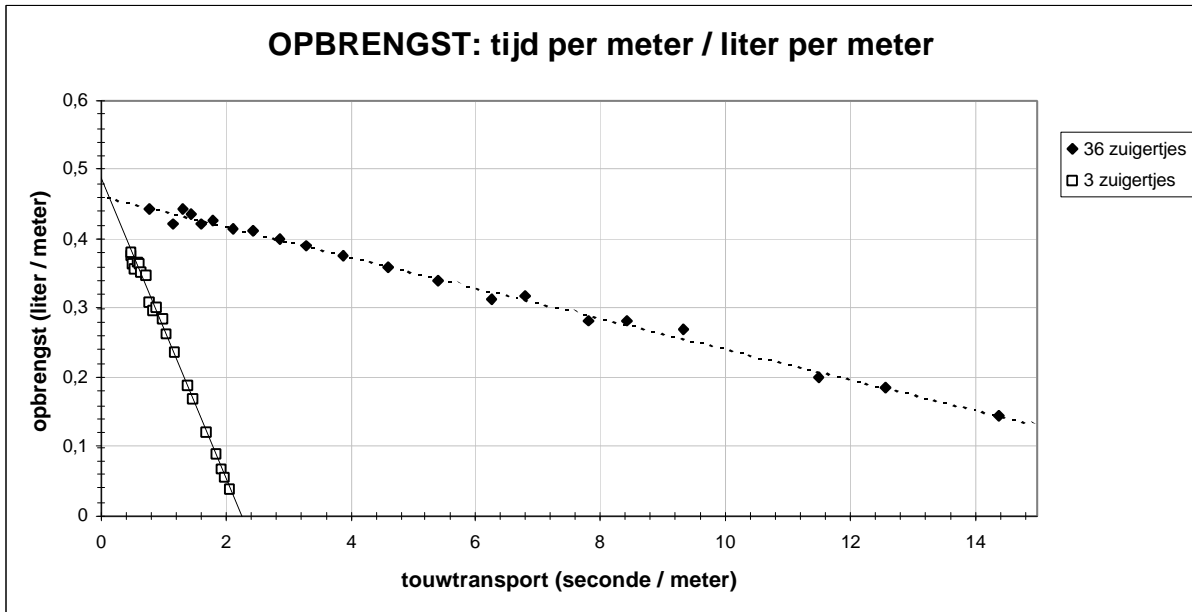
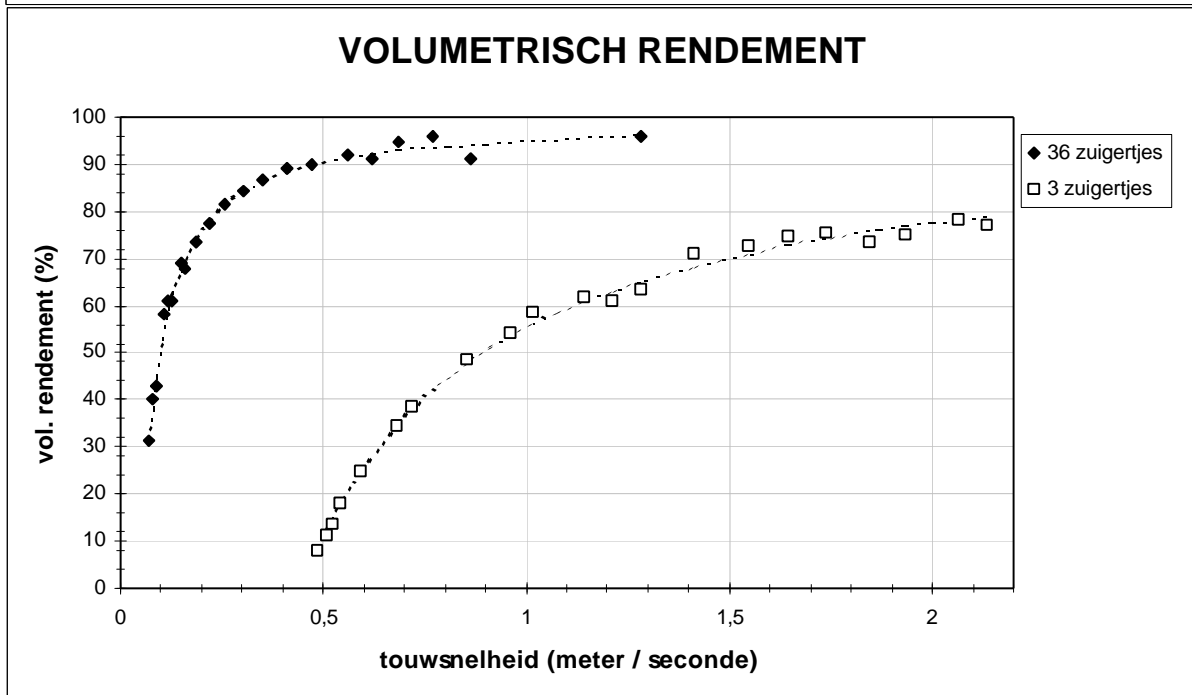
$1/v_{\text{touw}} - l/m$

Op de x-as wordt de touw transport tijd uitgezet (Dit is de tijd dat het touw er over doet om 1 meter te verplaatsen). En op de y-as wordt de opbrengst in liters per meter uitgezet (dit is het aantal liters water dat is opgepompt bij een touw verplaatsing van 1 meter). Dit blijkt een lineaire functie te zijn waar twee gegevens uit te halen zijn. Als eerste de effectieve inhoud van de opvoerbuis. De lijn die de meetpunten met elkaar verbindt wordt doorgetrokken richting de y-as, dit is dus bij een oneindige touwsnelheid (het touw doet er op dit punt 0 seconden over om over een meter verplaatst te worden). In een tijd van 0 seconden kan er geen water wegglekken (de lek is immers constant), zodat op dit punt al het water dat per meter touwtransport wordt opgepompt uit een meter buis komt, en dus gelijk staat aan de effectieve inhoud van de buis.

Als tweede gegeven kan de lek worden bepaald. De lijn die de meetpunten met elkaar verbindt wordt doorgetrokken richting de x-as, dit is het punt waar 0 liter water per meter touw transport wordt opgepompt. Dit betekent dus dat in de tijd dat het touw over een meter is verplaatst ook de inhoud van een meter buis is weggelekt. Dit levert een getal voor de lek op in seconden per liter.

Als de inverse van de touwsnelheid $[1/v_t]$ wordt uitgezet tegen de opbrengst in liter per meter $[l/m]$, dan levert dit een lineaire functie op, waaruit twee gegevens te halen zijn. De eerste is de effectieve inhoud van de buis, deze is af te lezen op het punt waar de touwsnelheid oneindig is, en deze is 0,465 liter per meter. Dit wijkt minder dan 1% af van de 0,469 l/m, ongeveer 5% af van de 0,489 l/m. Als tweede kan de lek worden afgelezen op het punt waar de opbrengst nul is, deze is 0,0225 liter per seconde, ofwel 1,35 liter per minuut. Dit is 8% meer dan de hiervoor bepaalde lek van 1,25 l/min.

Ook nu kon weer de effectieve inhoud van de buis bepaald worden, deze is 0,49 liter/ meter, wat gelijk is aan de berekende inhoud. De lek is bepaald op 0,219 liter per seconde, ofwel 13,14 liter per minuut. Ook nu bleek de lek weer constant te zijn, en onafhankelijk van de touwsnelheid. De minimale touwsnelheid waarbij de pomp start bleek 1,3 m/s.

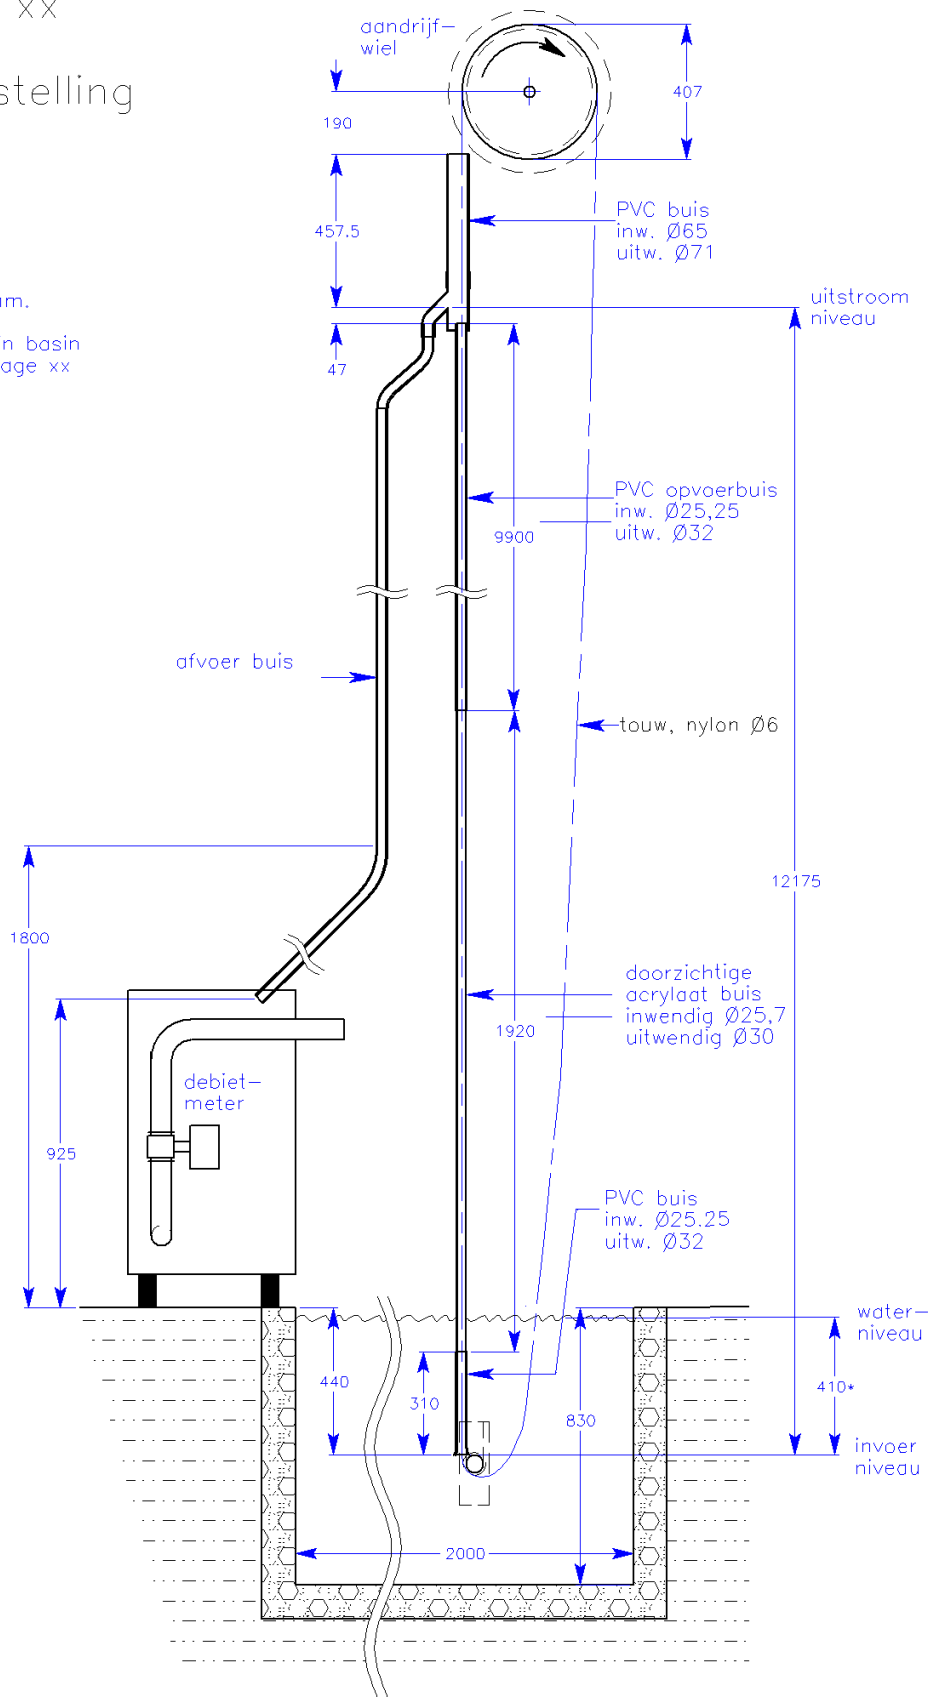
BIJLAGE xx

Test opstelling

schaal 1:20

*) waterniveau in basin variabel, zie bijlage xx

Zie de bijlage voor een schematische tekening van de testopstelling. De TPTB is gemonteerd op een 12 meter hoge toren, binnen het frame van de grote PTB, waarop zuigerpompen getest kunnen worden. Onder aan de toren bevindt zich een 80cm diep bassin.

Het opvoer gedeelte bestaat uit 32*3,2 PVC buis met een inwendige diameter van 25,0...25,5 mm die aan de onderkant opgetromd is, en ingeklemd is in een houten geleidingsblok zonder extra gewicht, met een geëmailleerd keramische touwgeleider. Tussen de PVC buis bevindt zich 310 mm vanaf de invoeropening de 1,92 m lange acrylaat buis, welke een iets grotere inwendige diameter heeft van 25,7 mm, en uitwendig 30 mm. De totale lengte van de opvoerbuis bedraagt 12,25 m.
